令和2年における

# 林業・木材製造業の 死亡労働災害分析結果と 再発防止対策について

## 木材製造業編

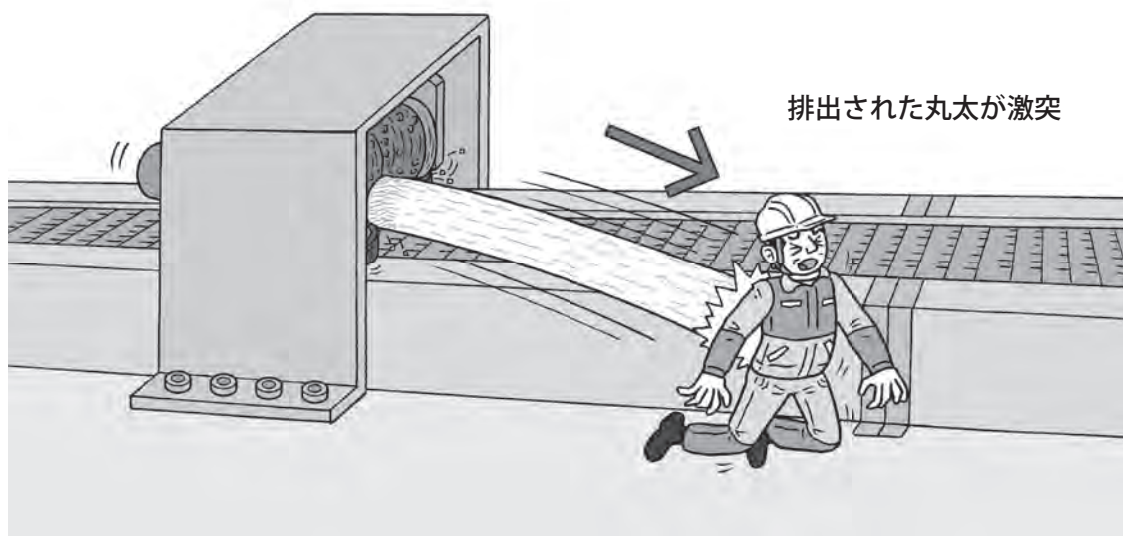
##### 【木材加工用機械作業 事例1】

不具合により停止した原木の皮むき機の清掃・調整等の作業を複数人で行っていたところ、刃部の清掃を行っていた作業者に皮むき機から排出された丸太（全長4m、重量250kg）が激突した。なお、災害発生の直前、他の作業者が被災者に皮むき機から離れるよう声かけを行ったうえで機械の操作を行っていた。

清掃・調整後に復帰の作業に際して、被災者に皮むき機から離れるよう声かけを行ったが、指示が徹底されていなかったことが原因である。

対策としては、機械の運転開始時や可動部の操作時には、付近で作業に従事する作業者に対して合図を徹底すること、また、稼働状況を示すパトランプや材料搬出時の警報装置を取り付けること。

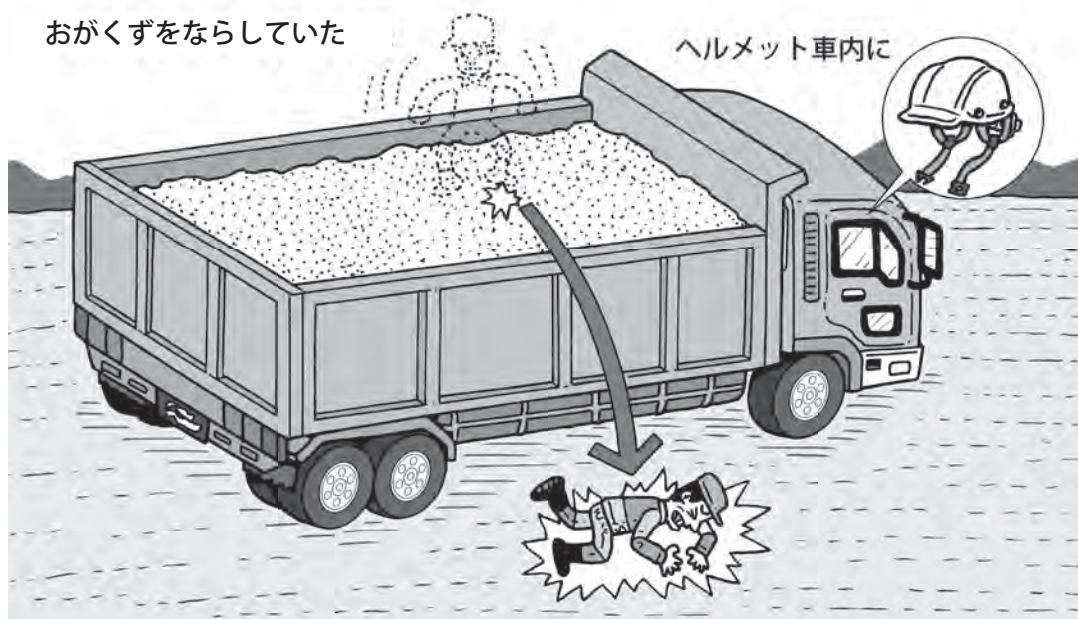
### 【荷役運搬作業 事例1】

被災者は、荷台の上で、おが屑の積み込み作業中に、誤ってトラックの荷台から墜落したものと推察される。トラック脇に心肺停止の状態で見つかり、発見された。

被災者がサイロからおが屑をトラックの荷台に落とし込んで約2mの高さまで積み込んだ後、被災者がトラックを運転して2～3m移動させ、荷台の上でおが屑をならす作業中に、誤ってトラックの荷台から墜落して頭部を強打したものと推察される。保護帽は着用していなかった。

ア 墜落時保護用の保護帽を着用すること。

イ 荷台の上で作業を行う場合は、荷台端付近で背を荷台外側に向けないようにし、後ずさりしないこと。

ウ 荷や荷台、貨物自動車の運転席への昇降（乗降）については、3点確保（手足の4点のどれかを動かす時に残りの3点で確保しておくこと）を実行すること。

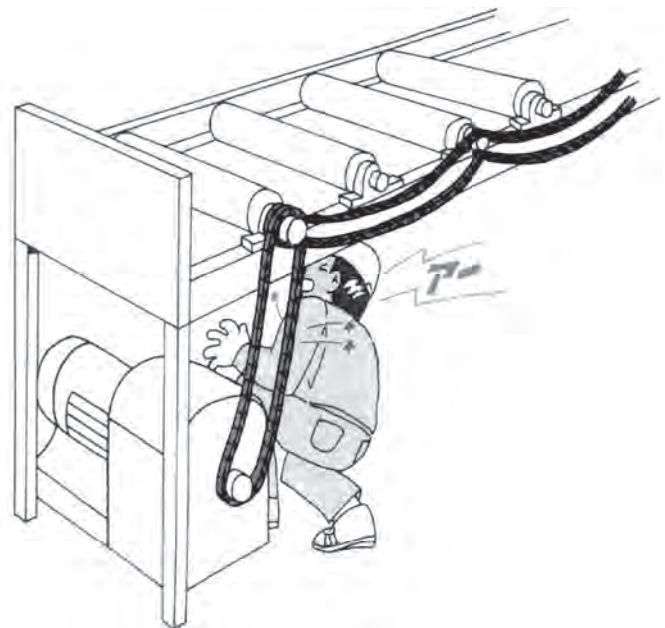
被災者は一人で、おが屑をサイロに送り込む定量供給装置の中のおが屑を軟化させ流れやすくする作業に従事していたが、20時頃、おが屑を送り込むために、定量供給装置の下側に設置されているスクリー状の回転式プロペラに右腕を巻き込まれている被災者を同僚が発見した。

合板工場のベルトコンベヤーのローラーに被災者の作業着の襟が引っ掛かり、意識不明の状態であるのを同僚が発見した。被災者は、ベルトコンベヤーの下に落下した木屑を清掃しようとして、ベルトコンベヤーを停止せずに立ち入り、ベルトコンベヤーのローラーに巻き込まれたものと推察される。

事例2及び事例3の原因は電源を切らずにスクリーコンベヤーやベルトコンベヤーの回転軸等に近づいて作業を行って回転部分に巻き込まれたことである。

ア コンベヤーに近づく時は、電源を切って作業を行うこと。

イ ベルトコンベヤーの回転軸等、作業者に危険をおよぼすおそれのある部分には覆い、囲い等を設けること。

ウ 非常の場合に直ちにコンベヤーの運転を停止することができる「非常停止装置」を備えること。

エ 安全に作業ができるように、作業マニュアルを作成し、マニュアルに基づいて関係者が作業ができるよう周知徹底すること。
