令和3年における

# 林業・木材製造業の 死亡労働災害分析結果と 再発防止対策について

## 木材製造業編

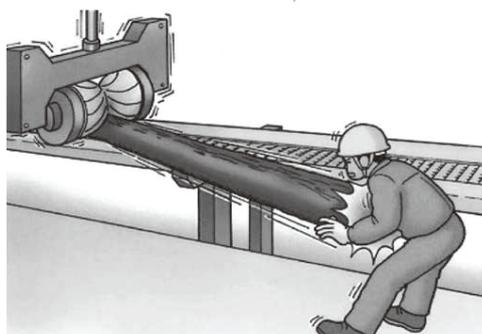
ア 丸太が皮剥ぎ機（リングバーカー）に触れた際に、大きく動揺して右脇腹に激突された事例

被災者はリングバーカーを使用したスギ丸太の皮剥ぎ作業に従事。丸太（径24cm、長さ3.7m）が送給コンベヤーから外れたため、被災者は丸太の押さえローラーを上げた状態で他の装置（コンベヤー、送りローラー、リングバーカー）を停止させずに、当該丸太を持ち上げてコンベヤーに載せ、バーカーに送給しようと処置したが、当該丸太が皮剥ぎ機（リングバーカー）に触れた際に、材の曲がりもあり、大きく動揺し、被災者の右脇腹に激突したものと推察される。

原因は、丸太の押さえローラーを上げた状態で作業をしたことと、リングバーカー稼働中に丸太が脱落するおそれのある危険な場所に立ち入ったことである。

対策としては、①丸太の押さえローラーを下げ、リングバーカーの押さえローラー入り口にV字型カバーや柵等を設け、丸太が暴れてもベルトコンベヤーから脱落しないようにすること、②押さえローラー付近は立入禁止の表示をし、押さえローラーの脇の通路には柵を設けて立ち入らないようにすること、③丸太が暴れる原因となる節等を取り除く前処理をすること、④リングバーカーのローラー部分に入るときの作業手順を定め、作業者に周知徹底すること、⑤非常の場合に直ちに運転を停止するコンベヤーに非常停止装置を設置すること。[労働安全衛生規則第151条の78]

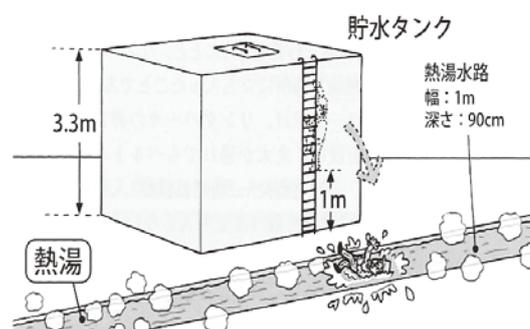
### ア 足を滑らせはしごから転落し、融雪用の水路に墜落し全身に熱傷を負った事例

被災者は、ボイラーに付属する貯水タンク（高さ3.3m）の水量を確認するために、はしごを登っていたところ、1mの高さから足を滑らせてタンクの手前にあった融雪用の湯が流れる水路（深さ90cm、幅1m）に墜落した。墜落の衝撃により複数箇所を骨折したほか、水路にはボイラーの噴出口から吹き出される蒸気、熱湯が流れており、自力で這い上がり救援を要請したが、全身に重度の熱傷を負った。

原因は、はしごを踏み外して墜落しそのまま水路に転落したこと、転落すれば、熱傷を負う危険性のある水路であるにもかかわらず、柵・覆い等を設けていなかったことである。

対策としては、①本件のような墜落した場合の危険性の大きさを考慮し、はしごではなく階段等の安全に昇降できる設備を設けること又は水路には転落しないように、はしごの位置を変更すること、②それらが難しい場合には、落下を防ぐために、はしごに親綱とロリップを取り付けて要求性能墜落制止用器具（安全帯）を使用することが有効である場合には、当該措置を講じること、③熱傷を負う危険性のある箇所への転落を防止するため、当該箇所に覆い等をする又は周囲に柵を設置すること、④リスクアセスメント等を実施して、リスクに対する認識を事業場全体の共通のものとするとともに、その結果を踏まえた作業手順を作成し、作業者に周知すること。

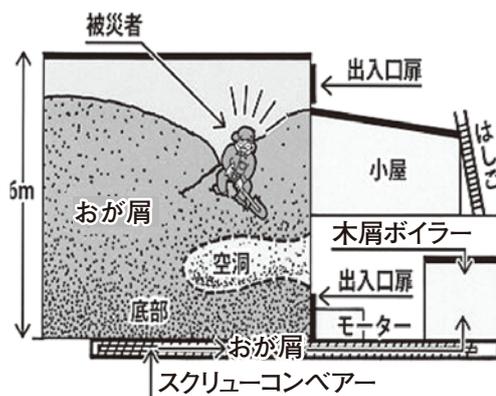
## イ ボイラーにおが屑を供給するためスコップで押し込む作業中におが屑が崩れ埋もれた事例

集成材工場のおが屑を集塵機でサイロに集積し、サイロの床部のスクリーコンベヤーで隣接するボイラーにおが屑を供給し、ボイラーの熱源としていた。サイロ内に集積したおが屑に空洞ができると、おが屑がスクリーコンベヤーでボイラーに供給されなくなることから、被災者はサイロの上部開口部からサイロ内に入り、空洞を埋めるためにスコップによりおが屑を押し込む作業をしていたところ、おが屑が崩れて埋もれ窒息死した。

原因は、①サイロ内部で、おが屑に埋没するおそれがあったにもかかわらず、スコップを使っておが屑を押し込む作業を行ったこと、②おが屑に埋もれるおそれがあるにもかかわらず、要求性能墜落制止用器具（安全帯）を使用するなどしていなかったこと、③おが屑の押し込み作業に係る作業手順書を作成していなかったことである。

対策は、①サイロ内部に立ち入らないで空洞を解消するための作業方法とすること、②やむを得ずサイロ内で作業を行わせる場合は、要求性能墜落制止用器具（安全帯）を使用させるなどにより災害を防止する措置を講じること、③リスクアセスメント等を実施して危険の洗い出しと低減対策を行い、作業手順書を作成し、関係者に周知することである。

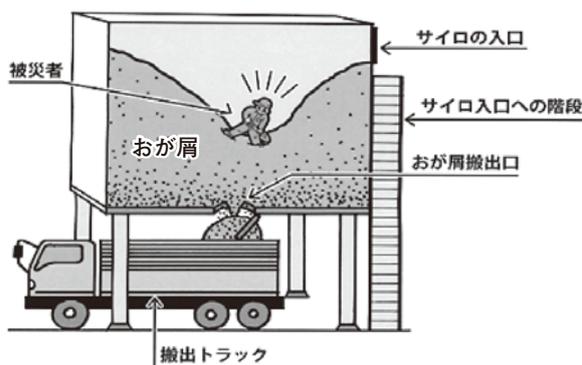
## ウ サイロ内でおが屑の偏りを均す作業をしていてトラックの荷台に墜落し埋もれた事例

おが屑の回収業者の搬出作業者が、おが屑のサイロ内に他の作業者がいないものとして、サイロからトラックにおが屑の積込作業を行ったところ、トラックの荷台にスコップが見つかり、さらに捜すとおが屑に埋もれている被災者を発見した。

被災者はサイロ内でおが屑の偏りを均す作業を行っていたと思われるが、サイロ内は照明設備がなく、サイロの入口からでは中に人がいるかまで確認することが困難であった。

原因は、①回収業者の搬出作業者がサイロ内でおが屑の偏りを均す作業を行っていたことを知らずに排出用の蓋を開けたこと、②回収業者の搬出作業者とサイロ内部でおが屑の偏りを均す作業をしていた作業者間で、サイロ内部で作業中か否かの確認方法が決められていなかったこと、③作業手順が定められていなかったことである。

対策としては、①サイロ内で作業を行っていることを外部から明らかに分かるように、例えばサイロの排出用の蓋を開ける操作箇所やサイロに登っていく階段付近に看板などで作業中であることを標示するとともに、事務所の掲示板などにもサイロ内で作業中の看板で標示し、作業中であることを関係者に周知すること、②サイロ内で作業する際のリスクアセスメント等を実施して作業手順書を作成すること、③おが屑の回収業者の搬出作業者にも回収する際の作業手順書や作業上の注意点についての周知を徹底すること。
