## 令和5年における

# 林業・木材製造業の 死亡労働災害分析結果と 再発防止対策について

## Part 1 林業編

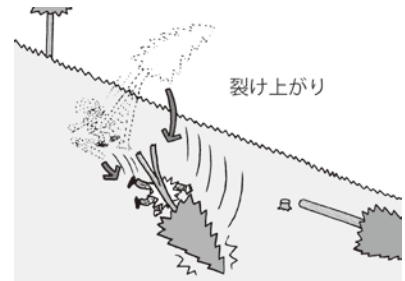
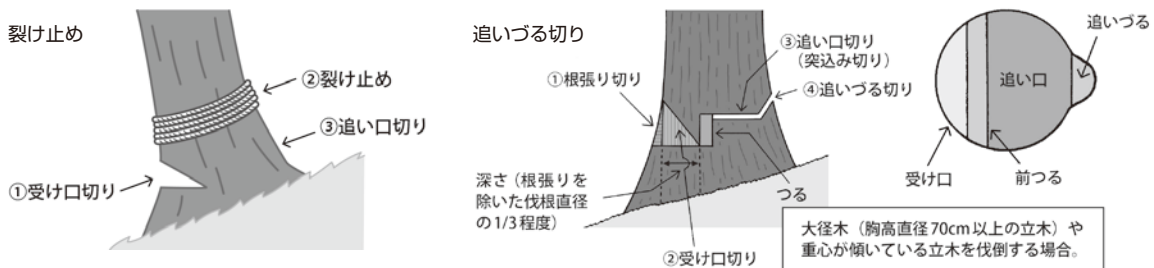
被災者は同僚3人とチェーンソーによる皆伐の伐倒作業に従事していた。沢沿いのセンノキ（胸高直径28cm、樹高13m）の追い口を切ったところ、当該木が裂け約3.6m裂け上がり、元口側が被災者の脇腹に激突し、その後落下し下敷きになった。受け口は深さ、角度ともに浅く、追いつる切りを行っていなかった。

被災者は、ナラ立木（伐根直径52cm）に深さ12cmの受け口を角度50度程度で切り、追い口切りをしていた際、追い口面から3.7m程裂け上がり、その後落下して被災者に激突したものと推定された。

原因は、①受け口が伐根直径の4分の1に満たず浅かったこと、②受け口の上にロープなどで強く巻くなど裂け防止対策を講じていなかったこと、③事前に裂けやすい木の状況を把握してその方法を定めた作業計画を作成していなかったこと。

対策は、①広葉樹の裂けやすい木は、立木の状況に応じて受け口を深めとすること、②裂けやすい木の伐倒方法は、裂け防止のため、追い口の上部をロープで4～5回強く巻くか、追いつる切りにより伐倒すること、③作業計画のための事前調査で、裂けやすい木を特定し、テープ等で表示しておくとともに、裂けやすい木の伐木の方法について作業計画に反映しておくこと、④作業指揮者を選任し、裂けやすい木の伐木について作業指揮を行わせること。

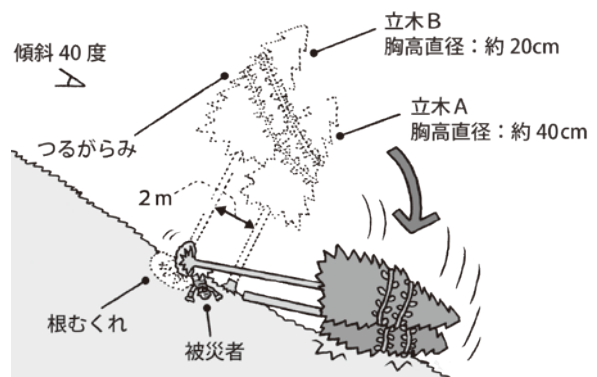
被災者は、スギ人工林皆伐作業地において、一人で伐木等作業に従事していた。チェーンソーを使用して傾斜40度の急斜面で立木A（胸高直径約40cm）を伐倒したところ、立木Aとつるがらみとなっていた立木B（胸高直径約20cm、立木Aから約2m離れた斜面上部に位置していた。）が引っ張られ根むくれを起こし被災者に激突した。

原因は、①伐倒するに当たって、つるがらみ等の状況を確認し、作業中に危険のおそれのあるものを取り除いていなかったこと、②事前調査に基づき、つるがらみがある立木の伐倒の方法を定めた作業計画を作成していなかったこと。

対策としては、①伐倒前に上方、周囲について、つるがらみの有無、伐倒木周辺の枯損木や

欠頂木の有無を確認するとともに、伐倒方向をよく吟味すること。また、伐倒する立木から  
 んでいるつるは、伐倒前に取り除いておくこと、②伐採時期が事前に分かる場合は、つる類を  
 根元から切り離し、枯らしておくことも有効であること、③伐採前に事業対象地について事前  
 調査を実施しつるがらみや枯損木の状況を把握してその伐倒方法を定めた作業計画を作成し、  
 作業指揮者を選任して作業計画に基づく作業指揮を行わせること。

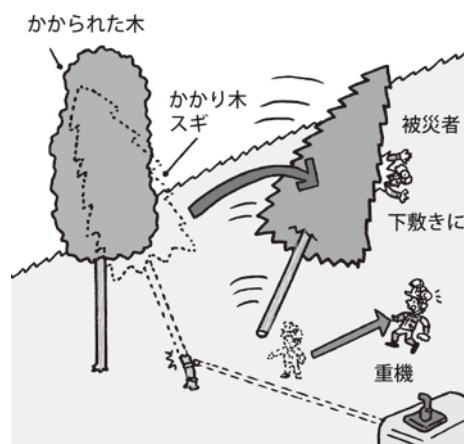
被災者は同僚2名と伐倒作業に従事。同僚Aがスギ（胸高直径45cm、樹高21m）を谷側へ伐倒し  
 たところ、かかり木になったので、重機で引っ張るためにロープを掛けた。被災者には斜め上方の広葉  
 樹の陰に退避するよう指示し、同僚Aは斜面上方に移動したところ、かかり木の枝が裂けるような音が  
 して、スギが同僚Aと被災者がいる山側に倒れ、倒れたスギは被災者に激突した。

原因は、かかり木の処理を行うことにより、作業者に  
 危険を及ぼすおそれのあるところから退避させていな  
 かったこと。

対策は、①退避させる場合は、かかり木の処理による  
 危険が及ばないところに退避させること、②かかり木処  
 理を行うときは、作業者間で確実な合図・連絡を行い、  
 退避完了後に開始すること、③伐倒作業を行う場合は、  
 事前調査に基づく作業計画を作成し、作業指揮者を選任  
 して作業計画に基づく作業指揮を行わせること。

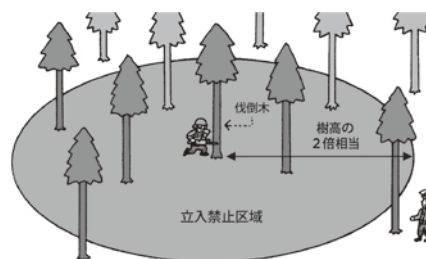
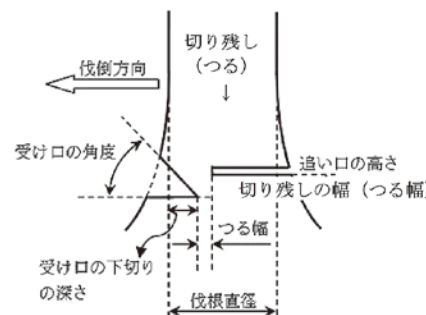
伐倒のときの立入禁止区域

立木の伐倒作業をしていた作業者が立木を谷側の方向に伐倒しようとしたところ伐倒方向が変わり、  
 谷側横方向にいた被災者が伐倒木に激突された。

原因は、①追い口切りでつるを切りすぎて伐倒方向が変わったこと、②伐倒の合図を明確にしていなかったために、被災者に伐倒の合図が伝わっていなかったこと、③立木の樹高の2倍相当の立入禁止区域内に他の作業者が立ち入っていたこと。

対策としては、①伐倒方向をより確実にするためには、受け口の下切りと斜め切りの終わりの部分を一致させ、根張りを除いた伐根直径の10分の1程度のつる（切り残し）を残し、くさびを2本使用して伐倒方向を規制するなど、基本的な伐倒方法を遵守すること、②伐倒時には、呼子などで伐倒の合図を行い、周囲の作業者に知らせること、③立木の樹高の2倍相当の立入禁止区域外に退避したことを確認すること。

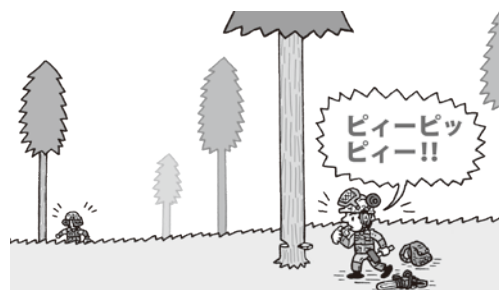
被災者は、間伐作業地において、同僚2名と伐倒作業を行っていた。同僚の一人がスギ立木（樹高約27m）をチェーンソーを使用して受け口を切り終えた時点で、被災者へ合図し、次に、追い口を切りくさびを使用して伐倒したところ、木が傾き始めた伐倒方向に被災者を見つけたため、大声を掛けたが、伐倒木が被災者に激突した。

原因は、①伐倒の合図を明確にしていなかったために、被災者に伐倒の合図が伝わっていなかったこと、②隣接して伐倒する場合に、立木の樹高の2.5倍相当の危険区域内に他の作業者が立ち入っていたこと。

対策としては、①伐倒作業を行うときは、予備合図、本合図、終了合図を定め、作業者に周知を行うこと、②受け口切りの直前に予備合図、追い口切りの直前に他の作業者の退避を確認した上で本合図、伐倒が終了したら、周囲の安全を確認して終了合図を行うこと、③隣接して伐倒する場合に、伐倒する立木の樹高の2.5倍相当の半径の円内の危険区域に他の作業者がいないことを確認すること。

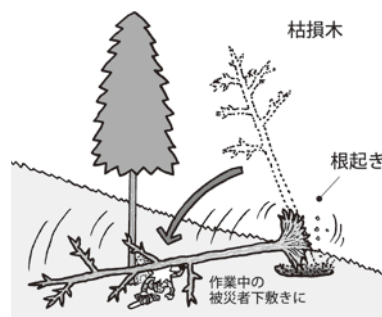
伐採作業中、背後の枯損木（根元直径57cm）が根起きして倒れて被災者に激突し、同僚が下敷きになっている被災者を発見した。

原因は、①伐木作業周辺に伐木作業に支障となる枯損木などの危険木を事前に処理していなかったこと、②伐木作業が安全に実施できるような作業計画を作成していなかったこと。

対策は、①伐木作業周辺の枯損木などの危険木については、事前に伐倒しておくこと、②伐倒箇所については安全に実施できるよう事前調査に基づき枯損木等の事前処理について作業計画を作成し、作業指揮者を選任して作業計画に基づいて作業指示を行わせること。

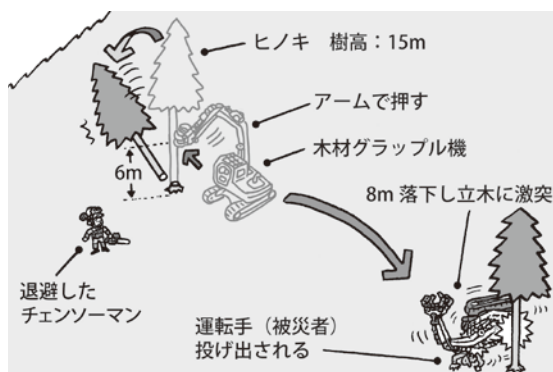
被災者は、ヒノキ等人工林において、同僚3人と皆伐作業に従事していた。被災者は、約20度の斜面の林縁近くにあるヒノキ（伐根直径22cm、樹高15m）を木材グラップル機を使い斜面下方の田畑に倒れないようにするため、当該ヒノキの斜面横側に下部走行体を斜面下部に向け、設置した。同僚がチェーンソーを使って受け口切り、追い口切りを行って退避した後、木材グラップル機のブーム・アームを伸ばし木材グラップル装置を開いて当該ヒノキ（地面から6mの箇所）にあて、斜面斜め上側に押し倒したところ、木材グラップル機がバランスを崩して約8m転落、横転して立木に激突し、被災者は運転席から投げ出された。

原因は、①木材グラップル機の木材グラップル装置でヒノキを押し倒そうとしたこと、②事前調査に基づいて、チェーンソーによる伐木作業における伐倒規制の方法について、安全に作業を行うための作業計画を作成していなかったこと。

対策としては、①チェーンソーで受け口、追い口を切った後は、くさびを使用して伐倒すること

を徹底すること、②木材グラブブル機を主たる用途以外に使用しないこと [安衛則151条の103]、③伐木作業について事前調査を行い、チェーンソーによる伐木作業と伐倒規制の方法について作業計画を作成し、作業指揮者を選任して作業計画に基づいて作業指示を行わせること。

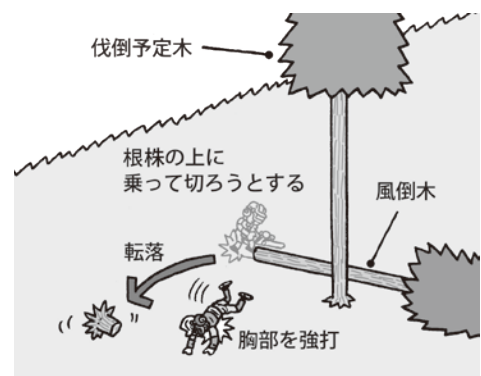
被災者は、皆伐作業地において同僚3人と伐木作業に従事していた。被災者は、伐倒予定の立木の根本付近に横たわる風倒木を取り除くため、当該風倒木をチェーンソーで切り分けて斜面下へ落とすこととした。被災者は、根株と幹を切り離れたが、根株が動かないことから、切り離れた幹をさらに鋸断しようと、根株の上に乗って、作業を始めたところ、根株とともに斜面を転落し、胸部を強打した。

原因は、①斜面において切り離れた根株の上に乗って、風倒木の処理を行ったこと、②風倒木処理について、事前調査に基づいてチェーンソー伐木造材作業の作業計画を作成していなかったこと。

対策としては、①根株にあがって作業を行ってはならず、根株が転落しても支障のない山側に位置して作業を行うこと、②風倒木の処理作業について、事前調査を行い、作業計画を作成し、作業指揮者を選任して作業計画に基づいて作業指揮を行わせること。

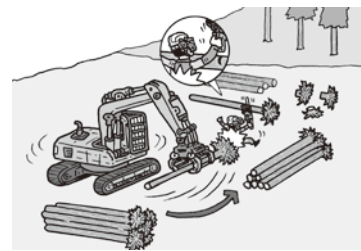
被災者はチェーンソーを使い、集積された被害木の根株を切断する作業を行っていたところ、付近で別の被害木の集積作業を行っていた木材グラップル機の運転者が被災者に気付かないまま、別の被害木を移動させるために当該被害木を木材グラップル機でつかんで左旋回したところ、つかんだ被害木の先端が被災者の頭部に激突した。

原因は、①取り扱う原木等と接触するおそれのある箇所に作業者が立ち入ったこと、②伐木等機械による作業を行うときに周囲の確認と合図を行わなかったこと、③伐木造材作業および集材作業が安全に実施できるような作業計画を作成していなかったこと。

対策は、①木材グラップル機と接触することにより危険が生ずる箇所に作業者を立ち入らせないこと [安衛則第151条の95]、②木材グラップル機による作業を行う場合には、周囲の確認を行うとともに、事前に定めた合図を行うこと、③車両系木材伐出機械を使用する場合は、事前調査を行い、作業が安全に実施できるよう作業計画を作成すること [安衛則第151条の89]。

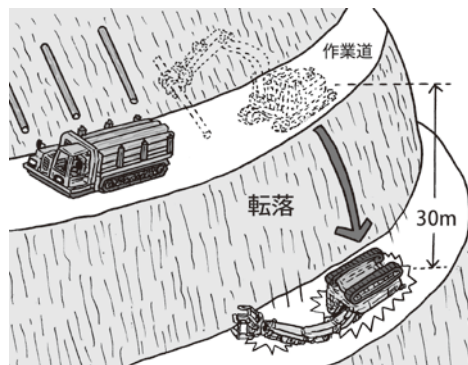
木材グラップル機で伐倒木を走行集材機械に積み込む作業を行っていたところ、午後3時過ぎに同僚が作業道から転落した木材グラップル機と斜面に倒れている被災者を発見した。

被災者は伐倒木を走行集材機械に積み込む作業中にバランスを崩し、当該グラップル機とともに作業道から約30m転落したものと推定される。

原因は、①木材グラップル機の下部走行体の安定を確認せずに作業を行ったこと、②転落による作業員への危険が生ずるおそれがあるのに、誘導者を配置していなかったこと、③シートベルトを着用させていなかったこと、④作業箇所の事前調査に基づく作業計画を作成していなかったこと。

対策は、①木材グラップル機で作業する場合は下部走行体の安定を確認してから移動させること、②転落のおそれがあるときは誘導者を配置すること、③シートベルトを着用させること、④作業箇所については、事前調査に基づき作業が安全に実施できるように作業計画を作成し、それに基づき作業を行わせること。

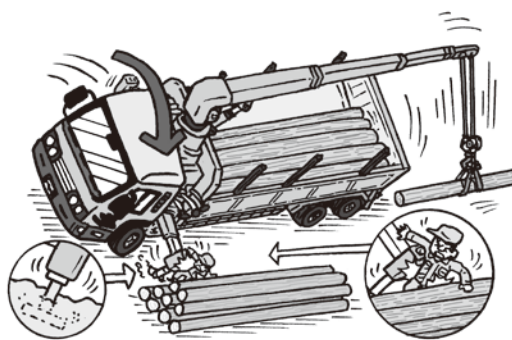
丸太の集積場所で積載型トラッククレーンに積まれた丸太を荷台から降ろすため、被災者は自らアウトリガーを設置しクレーンを操作したところ、未舗装で地盤が柔らかかったため、クレーンが傾き、アウトリガーと集積されていた丸太の間にはさまれ死亡した。

事案の詳細が不明であるが、主な原因の一つは、①トラッククレーンを転倒防止のための鉄板等を敷設することなく軟弱な地盤に接地し使用したこと、アウトリガーの沈下防止対策を講じなかったこと、②トラッククレーンを使用するに当たって、作業場所等に応じた作業方法、転倒を防止する方法を定め、それにより作業をさせていなかったこと。

対策としては、①トラッククレーンを地盤の軟弱な箇所に設置する場合には、転倒防止のために最大限張り出したアウトリガーを鉄板等の上に設置すること〔クレーン則第70条の3～第70条の5、災防規程第496条〕、②トラッククレーンを使用する作業場所等に応じた作業計画を作成するとともに、作業方法についても示すこと〔安衛則第151条の3第1項～第2項〕、③作業計画の内容を作業員に周知して作業させること〔安衛則第151条の3第3項〕。

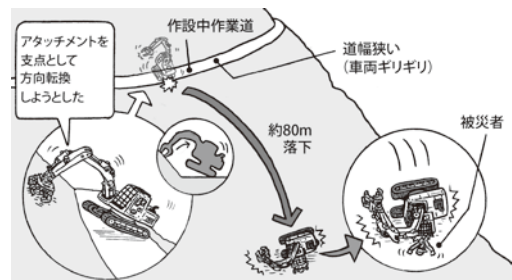
被災者は、同僚1人と作業道の作設作業を行っていた。木材グラップル機を操作し、作業道を移動中に約80m転落し、運転席から放り出された。

木材グラップル機のアタッチメントを前方に伸ばし、それを支点に履帯の前部を持ち上げ、機体の方向を山側に移動させようとした際、バランスを崩し斜面を転落したものと推定される。

原因は、①転落のおそれのある作業道の狭い場所で木材グラップル機のアタッチメントを利用した機体が不安定となる姿勢で方向転換をしたこと、②シートベルトを着用していなかったこと。

対策としては、①木材グラップル機の運転は、十分な広さのある箇所で行うこと、②必要に応じ、誘導者を配置すること、③シートベルトを着用すること。
